– PALAIS LUMIERE, LA CIOTAT (13) –

Bilan sanitaire et caractérisation des ossatures métalliques des plafonds du grand salon et de l'entrée du chai.

RAPPORT

A-CORROS Expertise

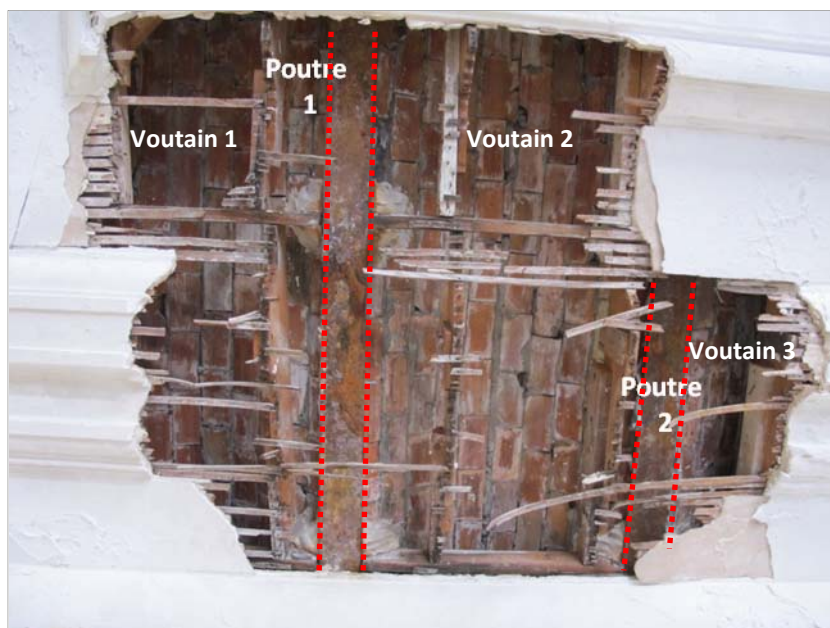
Figure 2 : Zone détériorée du plafond du grand salon.

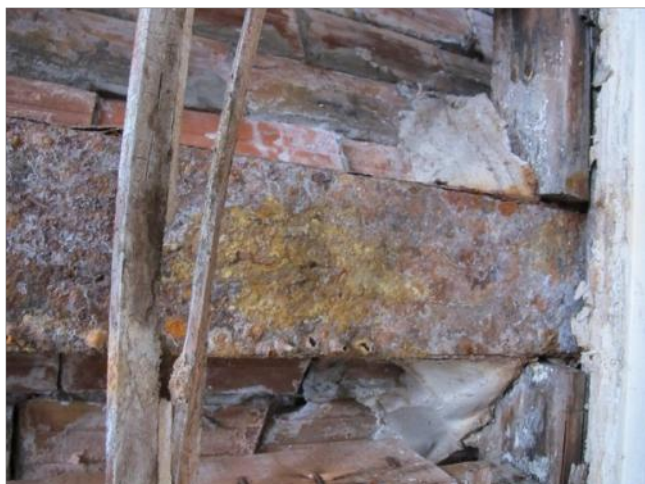
Epaisseur des produits de corrosion sur semelle : environ 4 mm.

Epaisseur des produits de corrosion sur la tranche de la semelle : 7 mm.

La perte d'épaisseur est donc estimée à 1 mm en considérant que le volume des produits de corrosion est 7 fois supérieur à celui du métal sain.

Figure 3 : Vue de la semelle inférieure de la poutre 1.

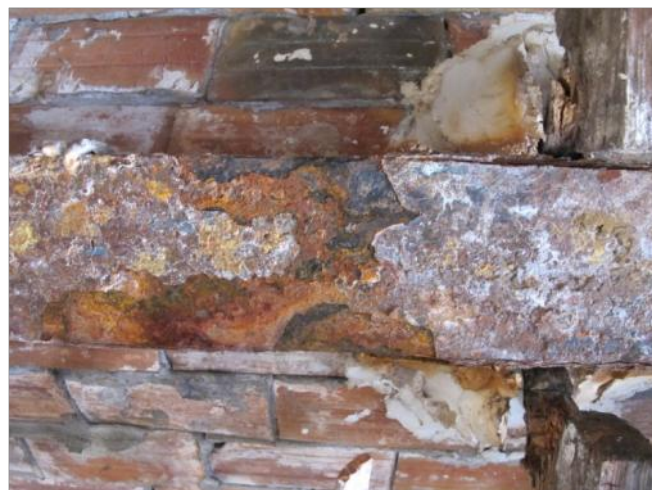
Figure 4 : Etat de corrosion de la semelle inférieure de la poutre 1 après élimination partielle des produits de corrosion.

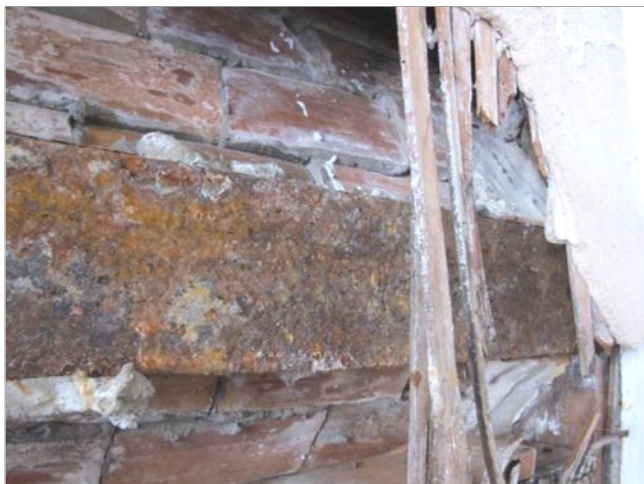
La poutre 2 a globalement une apparence moins corrodée que la poutre n°1.

Epaisseur de la semelle : 17,6 mm à gauche de l'âme / 16,1 mm à droite de l'âme.

Figure 5 : Vue de la semelle inférieure de la poutre 2.

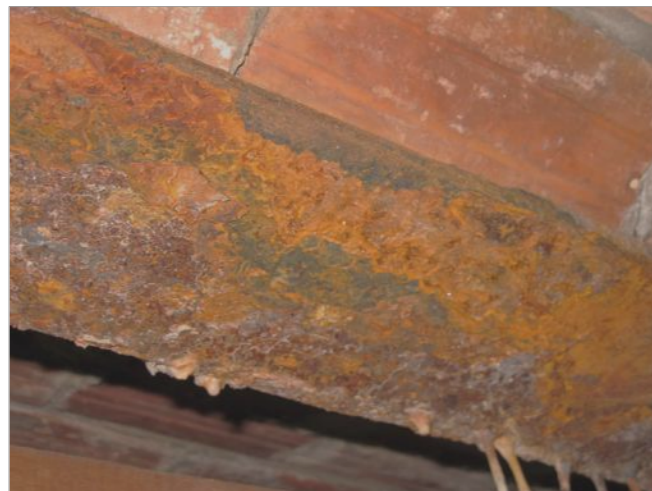
Figure 6 : Etat de corrosion de la semelle inférieure de la poutre 1 après élimination partielle des produits de corrosion.

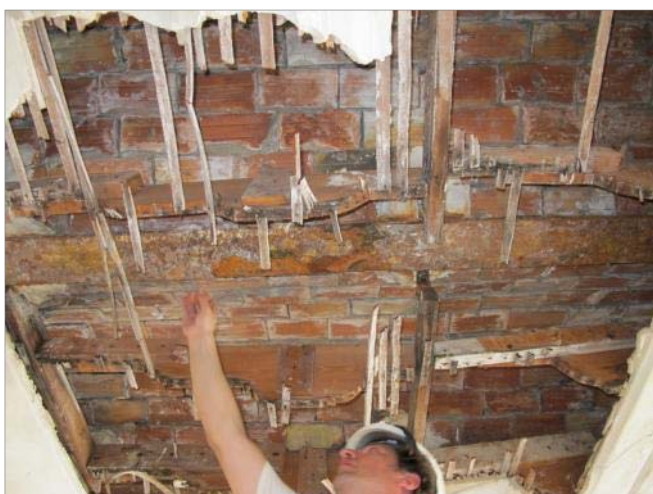
Dans la zone effondrée, de nombreux éléments du châssis sont rompus ou arraché (Fig. 7 et 8).

Figure 7 : Vue d'ensemble de la zone effondrée mettant en évidence les dégâts présents au niveau de l'ossature du staff.

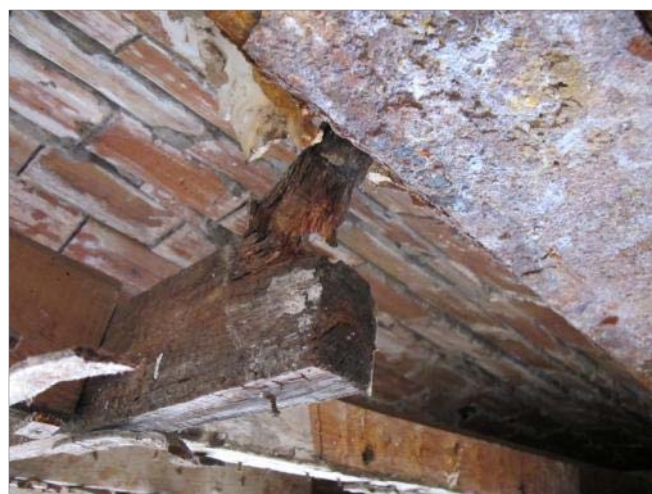
Figure 8 : Vue de détail d'un élément du châssis rompu au niveau d'une jonction avec une poutre métallique.

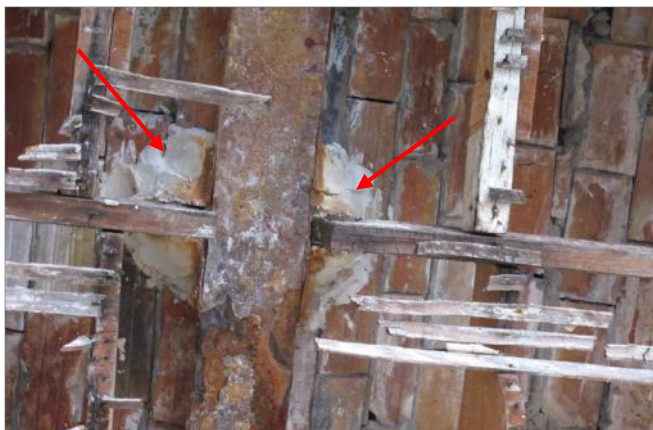
A chaque intersection de la structure porteuse du staff et des profilés métalliques, il existe un plâtre de scellement (Fig. 9) qui de par son caractère hygroscopique peut avoir joué un rôle dans la dégradation du bois environnant et, par conséquent, dans la chute du plafond du fait des infiltrations d'eau.

Figure 9 : Scellement en plâtre à la jonction châssis en bois et poutre métallique.

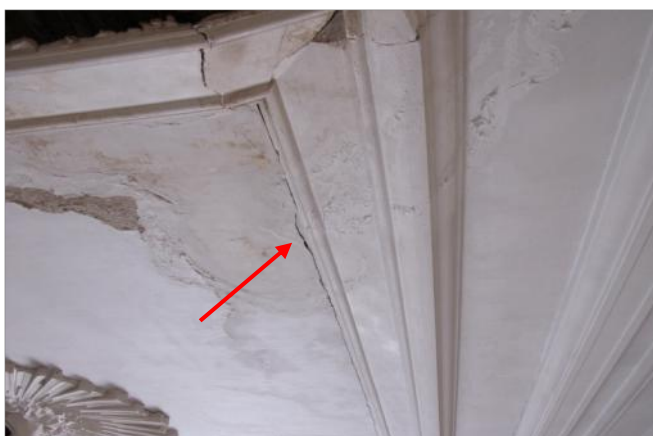
Le staff présentent de nombreuses fissures que ce soit à proximité de la zone effondrée ou plus loin (Fig. 10 à 12).

Figure 10 : Fissure dans le staff parcourant toute la longueur du plafond.

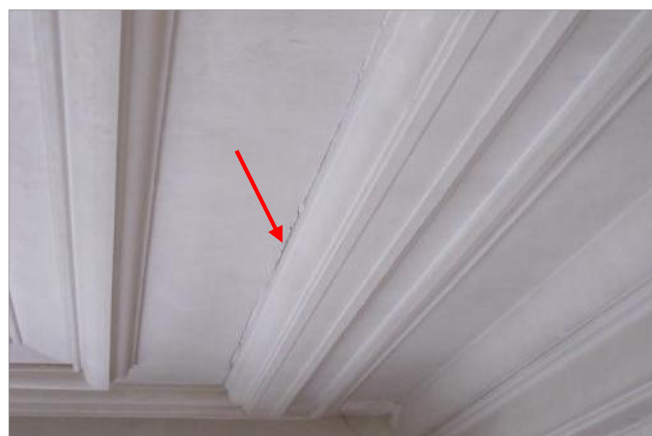
Figure 11 : Autre fissure dans le staff parcourant toute la longueur du plafond.

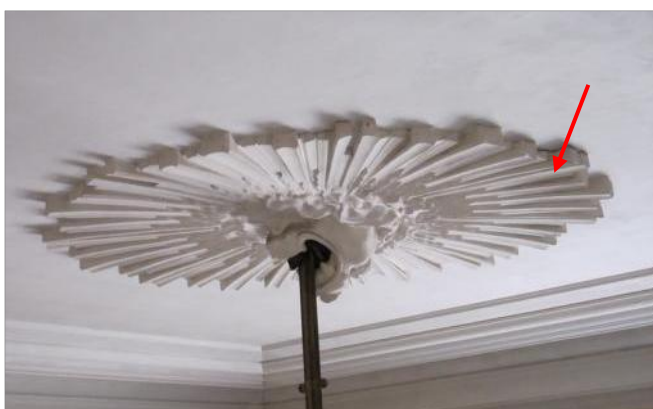
Figure 12 : Fissure périphérique à la jonction entre le plafond et la crinière du lion.

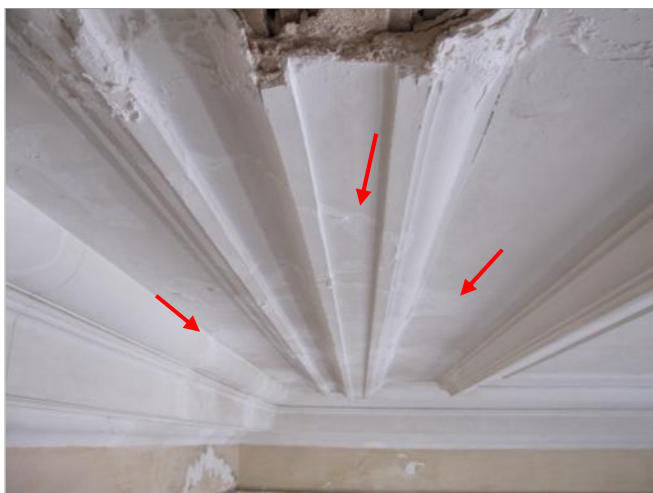
A proximité de la zone affectée par le dégât des eaux, le plâtre est également dégradé en de nombreux endroits du plafond et de la corniche périphérique (pulvérisation, effritement) (Fig. 13 et 14).

Figure 13 : Pulvérisation du plâtre du plafond.

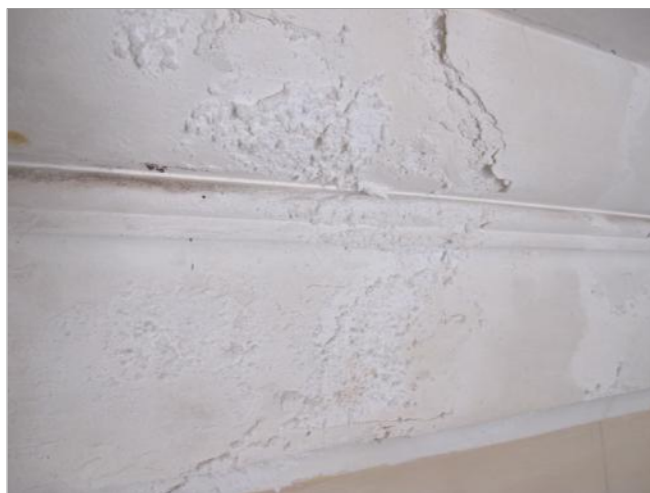
Figure 14 : Effritement du plâtre au niveau de la corniche.

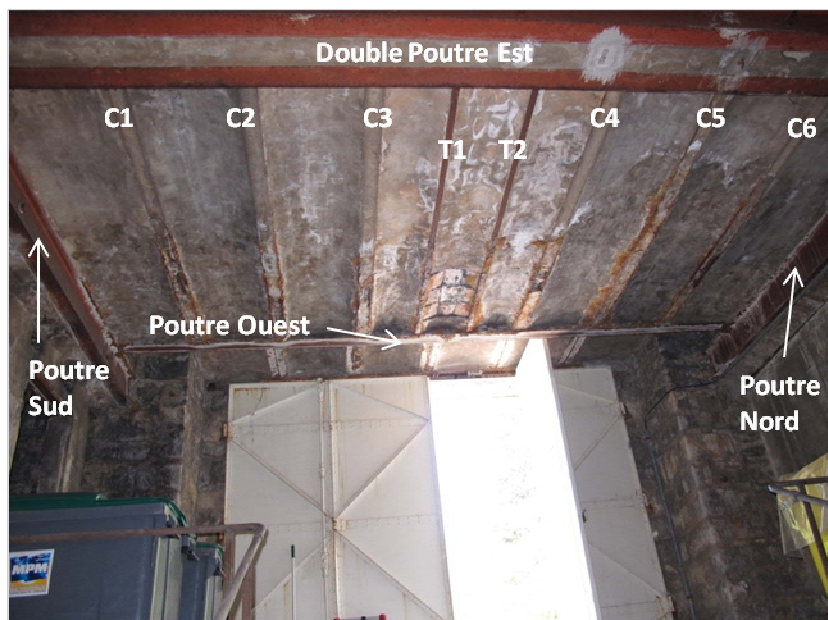
La semelle présente un état de corrosion avancé, notamment au niveau des appuis entre voutains. Les appuis entre voutains sont constitués de 6 cornières inversées (numérotées C1 à C6, Fig. 15), dont l'aile mesure 70 mm de large et 12 mm d'épaisseur nominale (mesurée en partie saine sur une cornière similaire plantée dans le mur Nord).

Figure 15 : Plafond de l'entrée du chai, vu depuis le grand escalier.

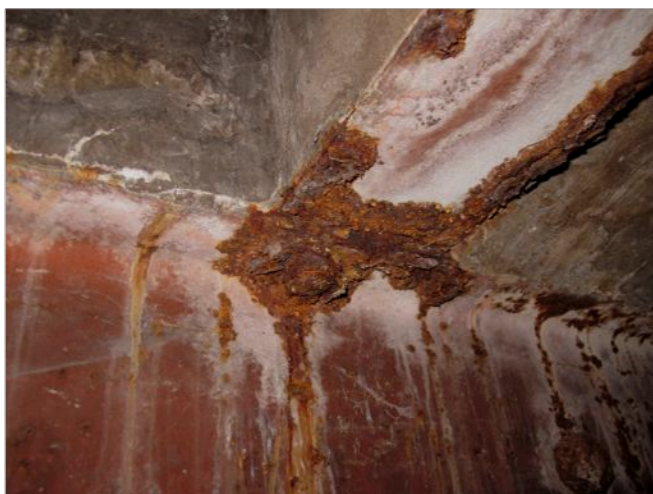
L'assemblage de la poutre Ouest sur la poutre Nord est réalisé par un boulon. La zone d'assemblage est très corrodée (Fig. 16 et 17). Les produits de corrosion ont un aspect mouillé caractéristique de la succession de cycles humidification-séchage à la surface du métal.

Cela signifie que les défauts d'étanchéité de la terrasse située au dessus du plafond de la cave ont eu une influence active et importante sur la corrosion des poutres sous-jacentes.

Figure 16 : Assemblage entre la poutre Ouest et la poutre Nord.

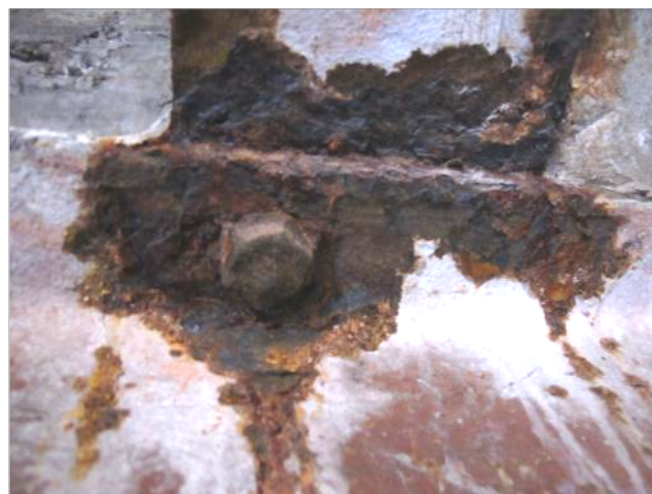
Figure 17 : Idem après élimination des produits de corrosion.

Dans la zone d'appui, bien que l'épaisseur résiduelle soit réduite, l'assemblage semble visuellement fonctionnel et le boulon joue *a priori* encore son rôle mécanique. Les épaisseurs sont encore visuellement suffisantes.

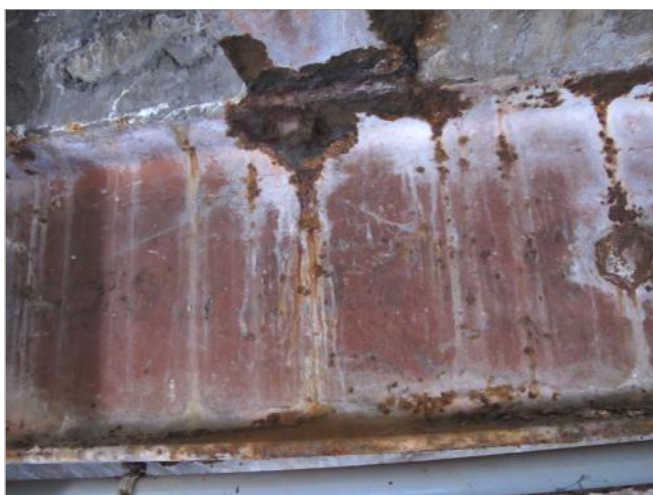
L'âme de la poutre Nord est globalement dans un bon état (Fig. 18). Celle de la poutre Ouest n'est pas visible.

Figure 18 : Ame de la poutre Nord.

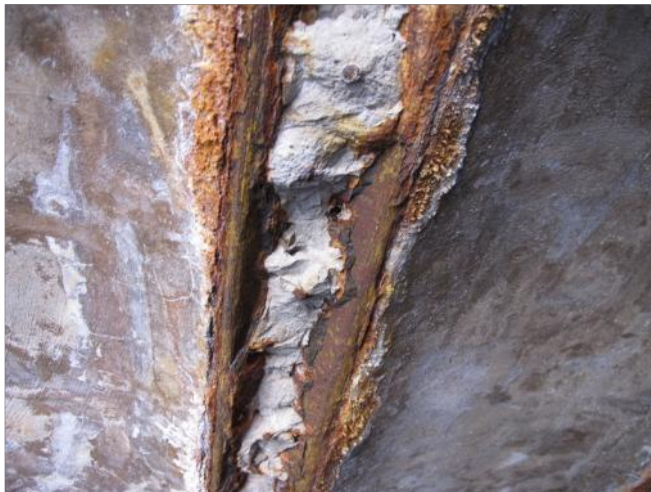
L'épaisseur de la cornière dans la zone la plus corrodée est de 7 mm, ce qui représente une perte d'épaisseur globale de 5 mm environ (12 mm épaisseur mesurée sur cornière saine dans le mur).

Figure 19 : Cornière C3 en cours de dégagement.

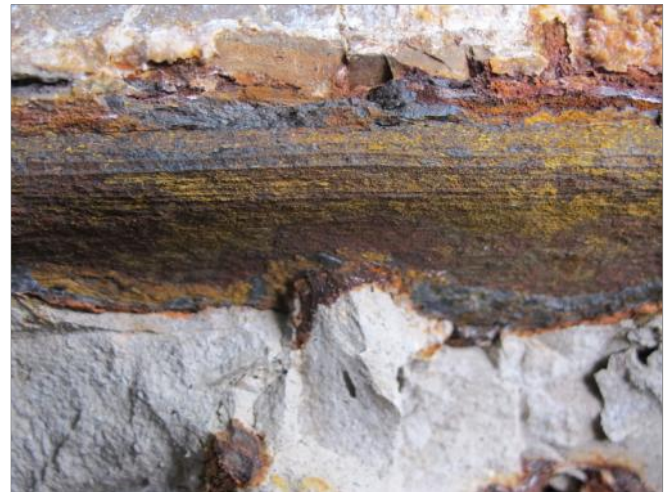
Figure 20 : Vue des stries de forge sur la cornière C3 après élimination de la gangue de concrétion.

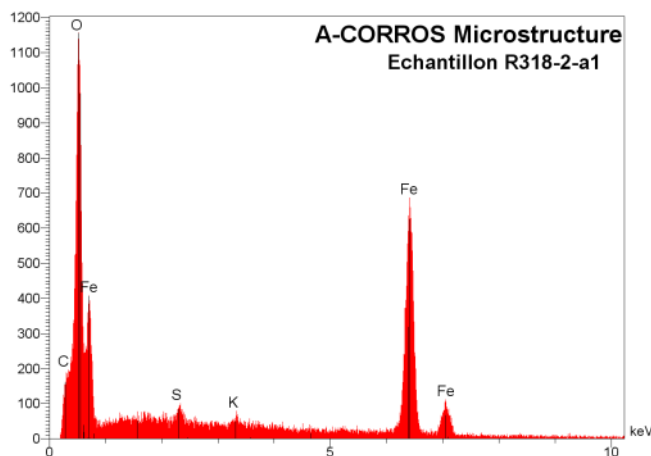
Des produits de corrosion ont été prélevés sur la cornière afin d'être analysés au MEB. Ces produits de corrosion ont une épaisseur moyenne de plusieurs millimètres. Ils ne contiennent pas de chlorures (Fig. 21).

Figure 21 : Analyse des produits de corrosion prélevés sur la cornière C3.

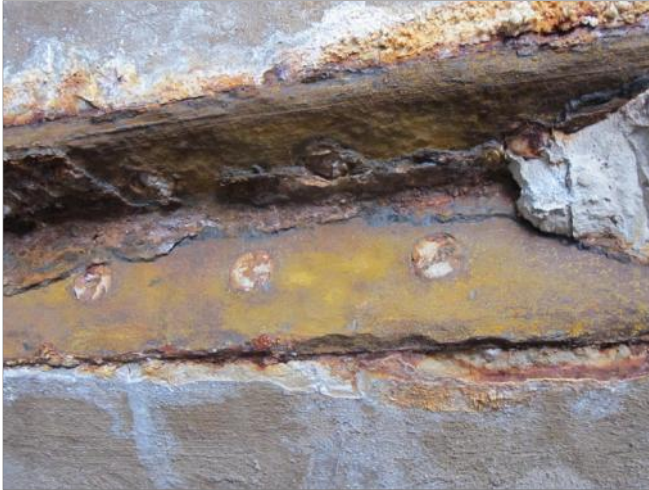
La surface de la cornière est saine, relativement homogène sauf dans les parties basses, dans lesquelles des cupules identiques à celles observées sur les poutres sont présentes (Fig. 22 et 23).

Figure 22 : Vue de la surface de la cornière C3 après nettoyage.

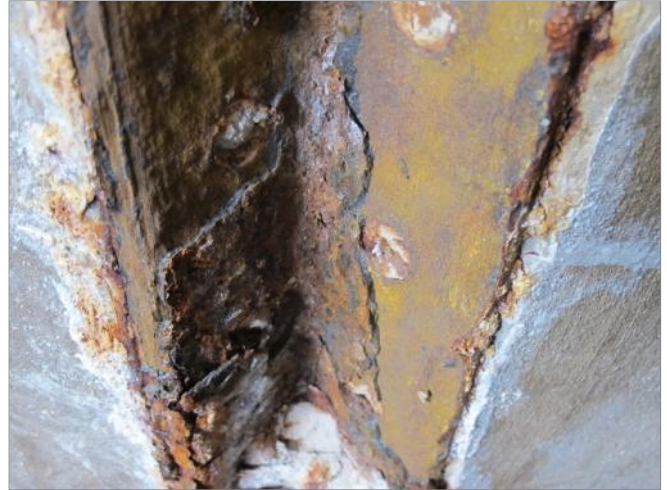
Figure 23 : Autre vue de la surface de la cornière C3.

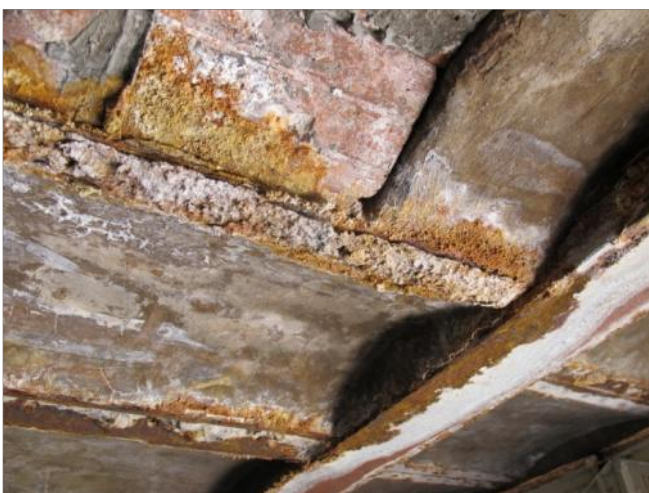
Photos	Description
9820 à 9824	Epaisseur des produits de corrosion sur une des 2 faces : 2mm

Figure 24 : Té recouvert de produits de corrosion.

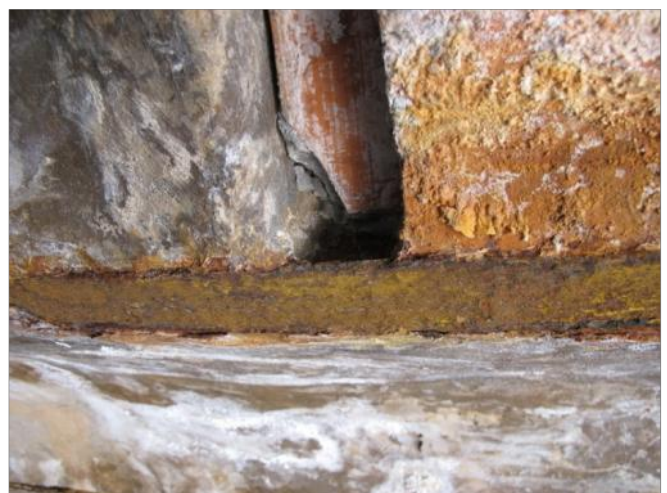
Figure 25 : Etat du té après élimination des produits de corrosion.

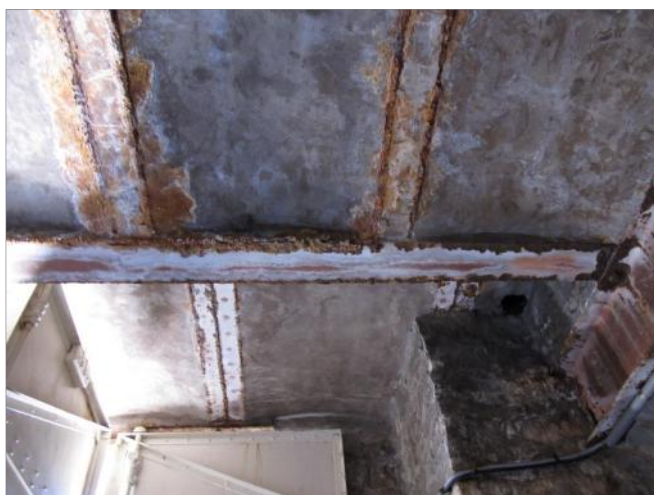
Epaisseur des produits de corrosion en bordure de la semelle inférieure : environ 8 mm.
Epaisseur de métal résiduel (semelle) : environ 5 mm.

Figure 26 : Vue d'ensemble de la poutre Ouest entre les cornières C5 et C6.

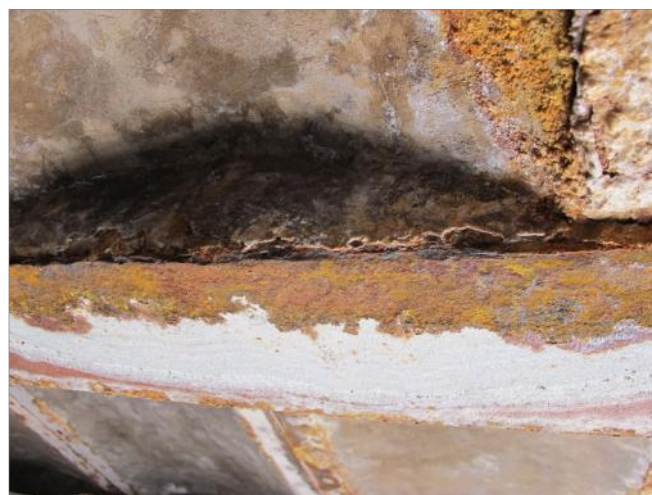
Figure 27 : Etat de la poutre après élimination des produits de corrosion.
